## SCENARIO RISCHIO AREA CARPICE

### SCENARIO IPOTIZZATO<sup>1</sup>

Area Carpice - Analisi e valutazione del rischio legato alla presenza di biogas

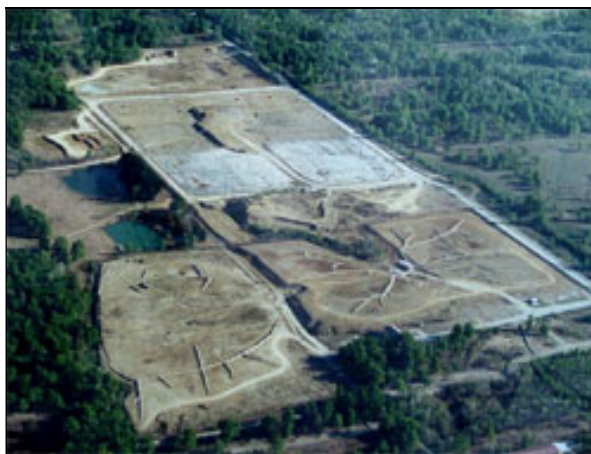
foto: Masserano.jpg

Foto: discarica di Masserano (BI) – il 23/12/1995 un'esplosione causata dal biogas causò un incidente mortale a poche centinaia di metri dalla discarica. Tale grave fatto portò la problematica della captazione del biogas al primo posto degli interessi per la bonifica dell'impianto (Fonte: <http://www.magnano.it>)
